## Bauwerksbuch

nach DIN 1076

Bauwerksname **LSW "Ostseite" / B54**  
Teilbauwerksname **Pfosten 75-119 (LSW IV)**  
Nächst gelegener Ort **Dortmund**  
Verwaltung/Gemarkung **Wellinghofen**

| Art | Datum | Zyklus | Zustand |
|---|---|---|---|
| Hauptprüfung | 11.09.2025 | 72 Monate | 2,3 |

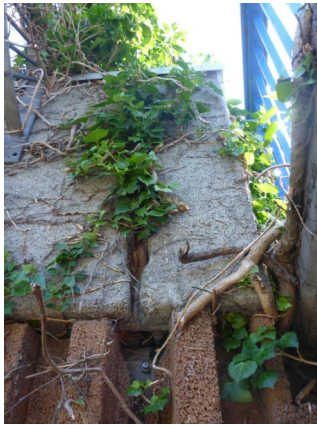
[12] S=0, V=0, D=1 BSP-ID 260-02

Lärmschutzwand, Punktuell, Prüfung behindert durch Bewuchs, Achse Nr. 96, Vorderseite, Bild:WURZELBEWUCHS IN DER FUGE NICHT ENTFERNT

WURZELBEWUCHS IN DER FUGE NICHT ENTFERNT

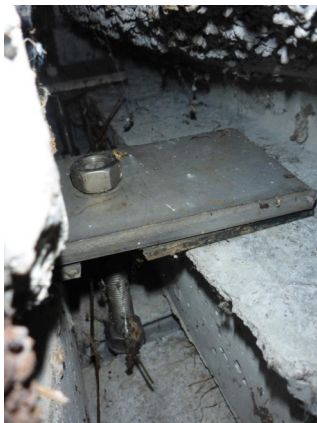
[9] S=1, V=0, D=1 BSP-ID 117-03

Lärmschutzwand, Schraube, Punktuell, Zu kurz, Schaden liegt in den Achsen Nr. 99, 106, 113 und 114 vor.

=> aufgrund des Bewuchses nicht prüfbar, Bild:SCHRAUBE IN ACHSE NR 99 ENDET IM GEWINDEGANG DER MUTTER

SCHRAUBE IN ACHSE NR 99 ENDET IM GEWINDEGANG DER MUTTER

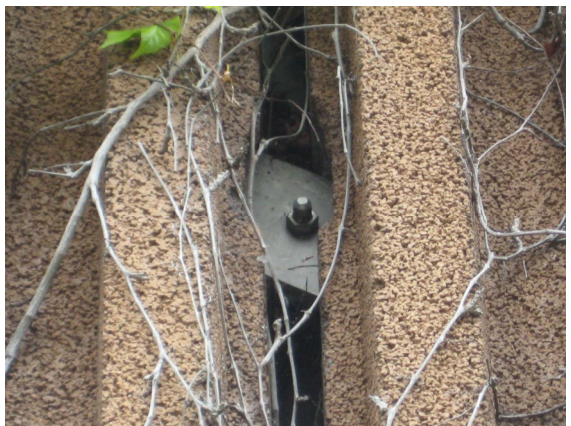
[4] S=1, V=0, D=1 BSP-ID 117-01

Wandelement der Lärmschutzwand, Schraube, Punktuell, Locker / lose, Oben, Lockere Verbindungsmittel in den Achsen 80, 88, 95, 98 und 99.

=> aufgrund des Bewuchses nicht prüfbar, Maßnahme {2}, Bild:ANKERPLATTE VERSCHOBEN

ANKERPLATTE VERSCHOBEN

Bemerkung      **Lockere Verankerungen nachjustieren.****Zugeordnete Schäden:****[4]**

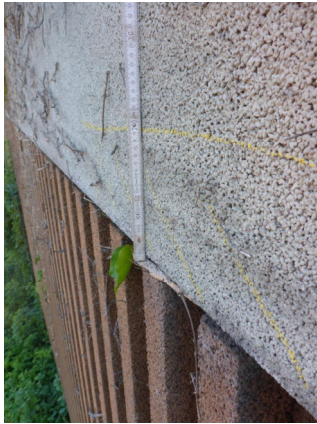
[11] S=1, V=1, D=2 BSP-ID 110-20

Absorbtionsschale der Lärmschutzwand, Beton, Eine Stelle, Hohlstelle, Höhe: 20,0 cm, 103-tes Feld, Die Hohlstelle lässt sich im Zuge der Prüfung nicht entfernen.

=> aufgrund des Bewuchses nicht prüfbar, Maßnahme {3}, Bild:HOHLSTELLE AM HELLGRAUEN BETON DER LSW

HOHLLAGE AM HELLGRAUEN BETON DER LSW

| Bemerkung | <b>Nachverankerung der Hohllage im Feld 103. Alternativ ist die Hohllage vom Objekt abzustemmen.</b> | | |

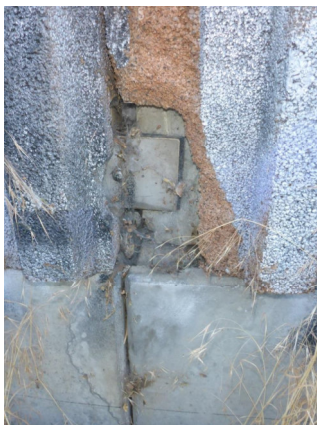
[10] S=0, V=0, D=2 BSP-ID 111-06

Absorbtionsschale der Lärmschutzwand, Beton, Punktuell, Gebrochen / abgebrochen, Achsen Nr. 82, 83 und 88, Bild:ABPLATZUNG AN ACHSE 82

ABPLATZUNG AN ACHSE 82

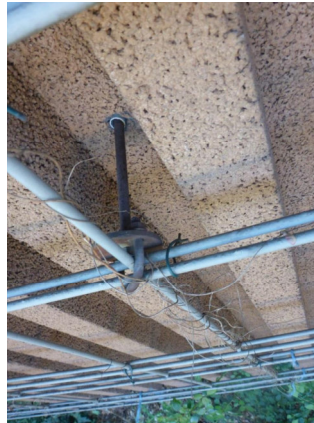
[13] S=0, V=1, D=2 BSP-ID 251-99

Lärmschutzwand, Rankhilfe der Bepflanzung, Sonstige Verbindung, Gesamtes Bauteil, Verrostet, Schadensenerweiterung, Bild:KORRODIERTE UND DEFORMIERTE VERANKERUNG AN DER RANKHILFE

KORRODIERTE UND DEFORMIERTE VERANKERUNG AN DER RANKHILFE
