## Bauwerksbuch

nach DIN 1076

Bauwerksname **LSW "Westseite" / B54**  
Teilbauwerksname **Pfosten 54-1 (LSW V)**  
Nächst gelegener Ort **Dortmund**  
Verwaltung/Gemarkung **Wellinghofen**

Zustand: **2,7**      Baujahr: **1990**

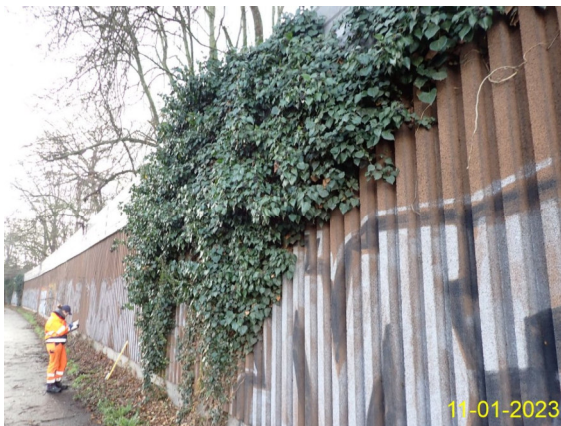
LSW BEWACHSEN

[1] S=0, V=0, D=2 BSP-ID 260-02

Lärmschutzwand, Bereichsweise, Prüfung behindert durch Bewuchs, Schadenserweiterung, u.a. bei Pfosten: #34, #32, #26, #19, #9, #5, #1, Bild:LSW BEWACHSEN

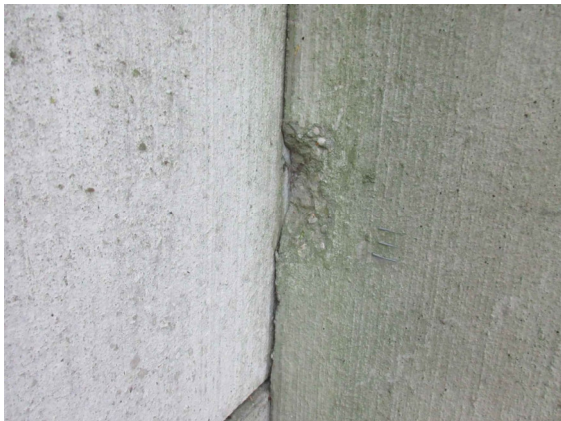
PFOSTEN BETON ABGEPLATZT

[8] S=0, V=0, D=2 BSP-ID 111-06

Pfosten der Lärmschutzwand, Beton, Eine Stelle, Abgeplatzt, Rückseite, Bild:PFOSTEN BETON ABGEPLATZT

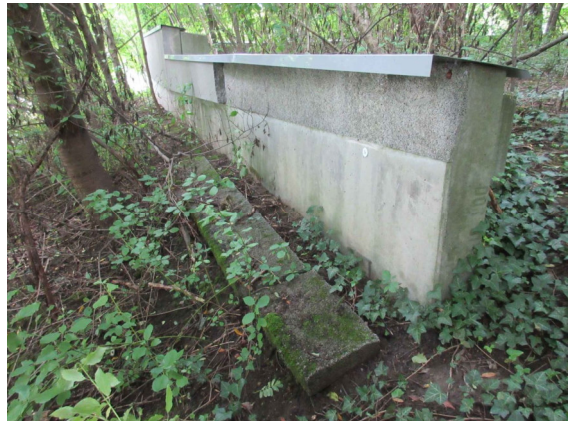
KOPFBALKEN BETONAUSSBRUCH

[3] S=0, V=0, D=0 BSP-ID 111-06

Riegel der Lärmschutzwand, Beton, Bereichsweise, Gebrochen / abgebrochen, Am Anfang des Bauwerks, Bild:KOPFBALKEN BETONAUSSBRUCH

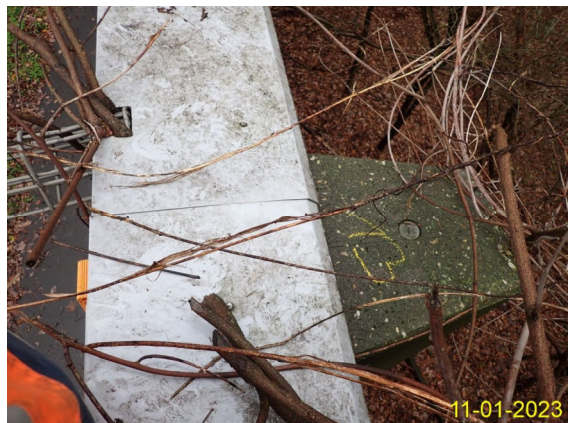
OBERES WANDELEMENT

[17] S=2, V=2, D=2 BSP-ID 117-03

Wandelement der Lärmschutzwand, Schraube, Eine Stelle, Fehlt, 13-ter Pfeiler/Stütze, Oben, in Achse 13 konnte im Bereich des oberen Wandelementes kein Befestigungsbauteil vorgefunden werden. Die Höhe des Wandelementes beträgt 1,00m. Es wurden keine Verschiebungen oder Schiefstellungen festgestellt, möglicherweise handelt es sich um eine verdeckte Ankerkonstruktion. Siehe Detailfoto.

=> aufgrund des Bewuchse nicht prüfbar, Maßnahme {4}, Bild:OBERES WANDELEMENT

**Maßnahmenempfehlung {4}**Art der Leistung      **Zusatzuntersuchung**Menge      --      Geschätzte Kosten -- **EURO**

Dringlichkeit      **Kurzfristig**Maßnahmenfixierung **Keine Maßnahme festgelegt**Projektbezeichnung      **Klärung Ankerkonstruktion**Bemerkung      **Zusatzuntersuchung Verankerungsbauteile:**

1.) Sichtung der Ausführungsunterlagen

2.) Ggf. Teilrückbau der Leichtblechverkleidung

3.) Falls erforderlich Einbau zusätzlicher Verankerungsbauteile

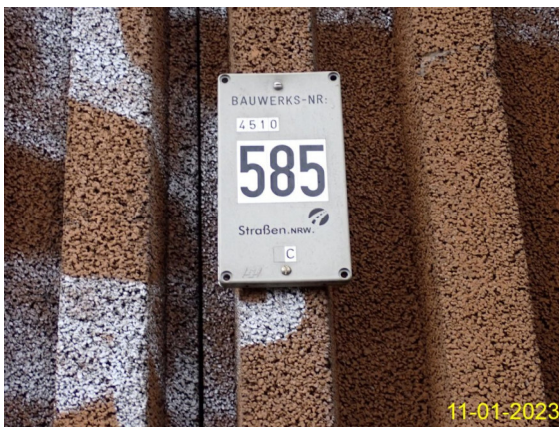
WANDELEMENT SCHRAUBEN NICHT EINSEHBAR

[15] S=1, V=0, D=2 BSP-ID 260-02

Wandelement der Lärmschutzwand, Schraube, Mehrfach, Bauteil nicht einsehbar, Vorne und hinten am Bauwerk, Straßenseite, unteres Wandelement, Schraube verdeckt durch Fugenspalt, u.a. bei Pfosten:

- #34: oben
- #33: oben
- #30: oben und unten
- #25: oben
- #24: oben
- #23: oben
- #22: oben
- #20: oben
- #18: oben
- #16: oben
- #14: oben und unten
- #12: oben und unten
- #11: oben
- #7: oben

=> aufgrund des Bewuchse nicht prüfbar  
, Bild:WANDELEMENT SCHRAUBEN NICHT EINSEHBAR

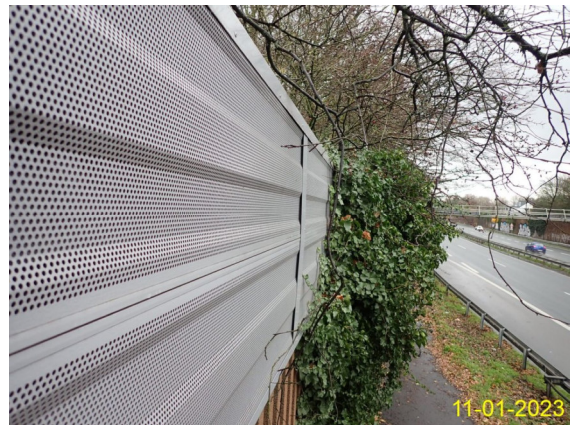
BAUTEIL NICHT EINSEHBAR

[14] S=1, V=0, D=2 BSP-ID 260-99

Wandelement der Lärmschutzwand, Ausgeprägt, Prüfung behindert durch Bauteile, Straßenseite, Oben, Oberes Wandelement und Verankerung durch Verkleidung nicht einsehbar, nur unterer Anker einsehbar.

, Bild:BAUTEIL NICHT EINSEHBAR

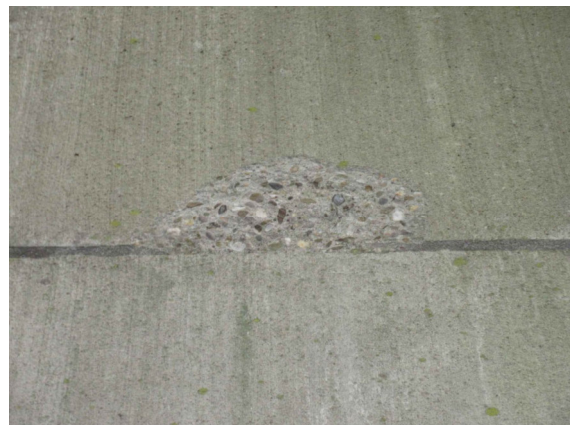
WANDELEMENT BETON ABGEPLATZT

[10] S=0, V=0, D=2 BSP-ID 111-06

Wandelement der Lärmschutzwand, Betonfertigteil, Eine Stelle, Abgeplatzt, Rückseite, aufgrund Bewuchse nicht prüfbar, Bild:WANDELEMENT BETON ABGEPLATZT

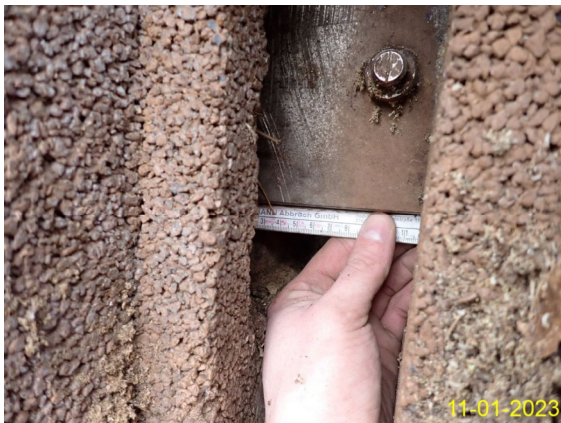
ABSORBTIOSSCHLALE VERSCHOBEN

[13] S=1, V=2, D=2 BSP-ID 110-19

Absorbtionsschale der Lärmschutzwand, Beton, Bereichsweise, Vershoben, Absorbtionsschale durch Rankenbewuchs verschoben, u.a. bei Pfosten:

#13: Fugenspalt: 7,0cm durchgehend

#12/#14: Fugenspalt Nachbarfelder: 0,0cm gepresst.

Einbindetiefe Ankerplatte am Pfosten #13:

Unteres Wandelement:

- Ankerplatte unten: rechts: 5,0cm, links: 4,0cm

- Ankerplatte oben: rechts: 6,0cm, links: ca. 2,5cm

, Maßnahme {3}, Bild:ABSORBTIOSSCHLALE VERSCHOBEN

**Fuge im Bereich Pfosten 13 hat ein Spaltmaß von ca. 65 mm und ist bewachsen. Die umliegenden Fugenspalte (Pfosten 12 + 14) gehen Richtung 0.**

**Entsprechende Info am 18.08.2022 an PL => Veranlassung einer Sonderprüfung**

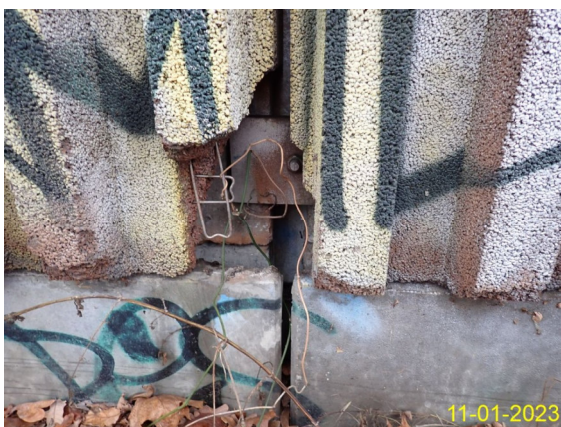
ABSORBTIONSCHALE ABGEBROCHEN

[2] S=1, V=1, D=2 BSP-ID 111-07

Absorbtionsschale der Lärmschutzwand, Beton, Stellenweise, Gebrochen / abgebrochen, Unten, Schadensenerweiterung, u.a. bei Pfosten:

#15, #13, #11, #6, #2, 26, 32

, Bild:ABSORBTIONSCHALE ABGEBROCHEN

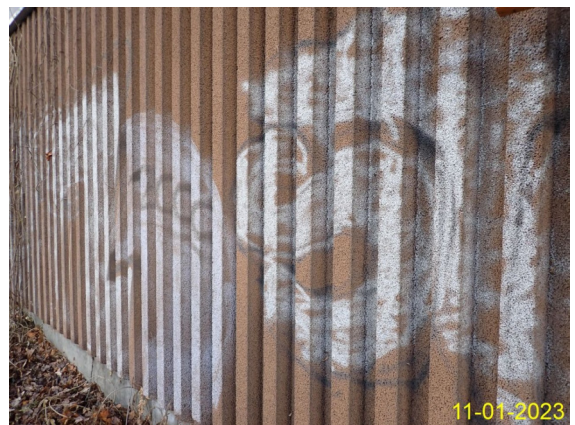
ABSORBTIONSSCHALE GERISSEN

[12] S=1, V=1, D=2 BSP-ID 110-20

Absorbtionsschale der Lärmschutzwand, Mehrfach, Gerissen, betroffene Felder, u.a. bei Pfosten:

- #30/29: Quer gerissen

- #25/24: Längs- und quer gerissen

- #24/23: Quer gerissen

- #23/22: Quer gerissen

- #17/16: Längs gerissen

- #15/14: Quer gerissen

- #14/13: Längs gerissen

- #12/11: Quer gerissen

- #11/10: Längs- und quer gerissen

- #10/9: Längs gerissen

- #3/2: Längs gerissen

=> aufgrund des Bewuchses nicht prüfbar,  
Bild:ABSORBTIONSSCHALE GERISSEN

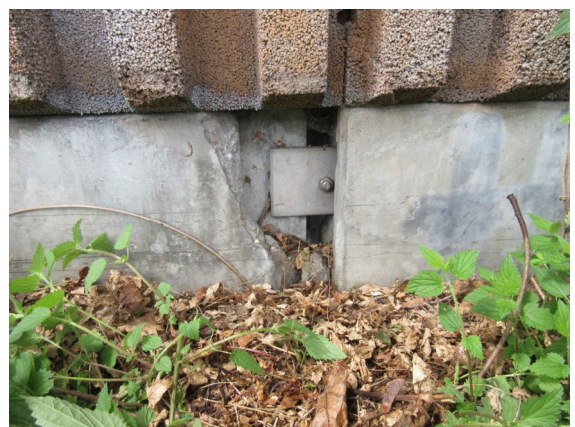
SOCKEL BETONAUSBRUCH

[6] S=1, V=0, D=3 BSP-ID 111-08

Sockel der Lärmschutzwand, Beton, Eine Stelle, Gebrochen / abgebrochen, 14-ter Pfeiler/Stütze,

Bild:SOCKEL BETONAUSBRUCH

Der Mangel/Schaden beeinträchtigt die Dauerhaftigkeit des Bauteils und führt mittelfristig zur Beeinträchtigung der Dauerhaftigkeit des Bauwerks. Eine Schadensausbreitung oder Folgeschädigung anderer Bauteile ist zu erwarten.

Schadensbeseitigung kurzfristig erforderlich.
