# Zustandsbericht

nach DIN 1076

Bauwerksname **Gehweg Heideblick / B54**  
Teilbauwerksname  
Kreis **Dortmund**  
Ort **Dortmund**  
Bauwerksrichtung **von Westen nach Osten**  
Bauwerksart **Brücke mit Balken- / Plattenmischsystem**  
Tragfähigkeit **Geh- und Radweg nach DIN 1072**  
Baujahr Überbau **1963,00** Baujahr Unterbau **1963,00** Traglastindex **V**

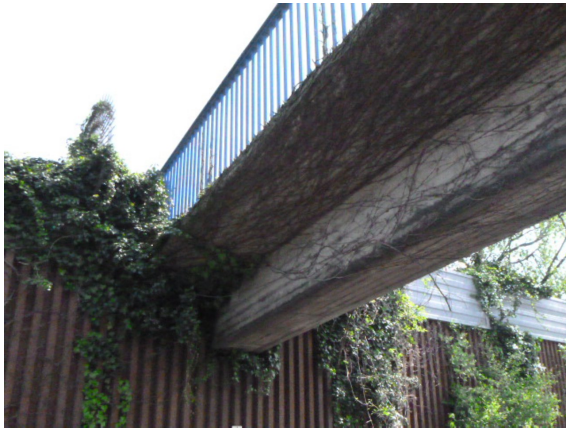
[24] S=0, V=0, D=2 BSP-ID 001-05

Überbau, Beton, Großflächig, Bewachsen, 3-tes Feld, Osten, Unterseite, Schadenserweiterung, (mit Kletterpflanzen einschl. Geländer), Maßnahme {1}

ÜBERBAU -BEWACHSEN

| Bemerkung | <b>[24]: Kletterpflanzen zurückschneiden.<br/>[43]: Moose beseitigen</b> | |

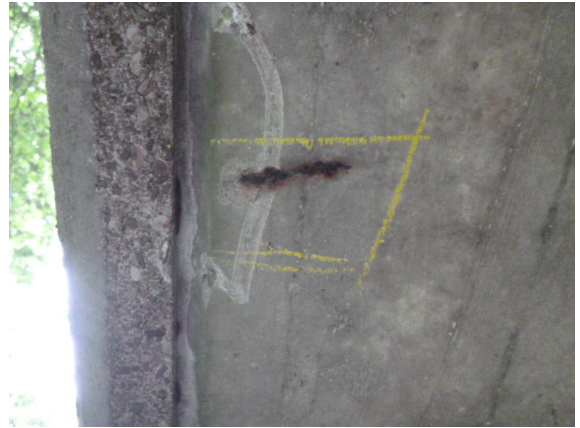
[38] S=0, V=0, D=1 BSP-ID 002-02

Kragarm, Beton, Vereinzelt, Abplatzung mit freiliegender Bewehrung, 1-tes Feld, ---, SW, Unterseite

KRAGARM -BETON- ABPLATZUNG MIT FREILIEGENDER BEWEHRUNG

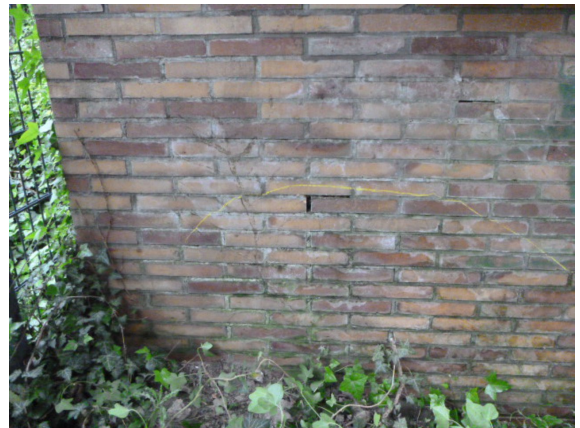
[34] S=0, V=0, D=1 BSP-ID 027-07

Widerlagerwand, Verblendmauerwerk, Bereichsweise, Aussinterung, Widerlager hinten, Links

WDL -AUSSINTERUNGEN

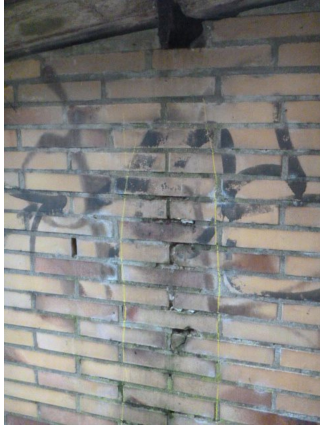
[37] S=0, V=0, D=1 BSP-ID 027-10

Flügel, Verblendmauerwerk, Bereichsweise, Gerissen, Widerlager vorn, Beidseitig, ( vereinzelt Fugen offen ).

FLÜGEL SW -GERISSENES  
VERBLENDMAUERWERK

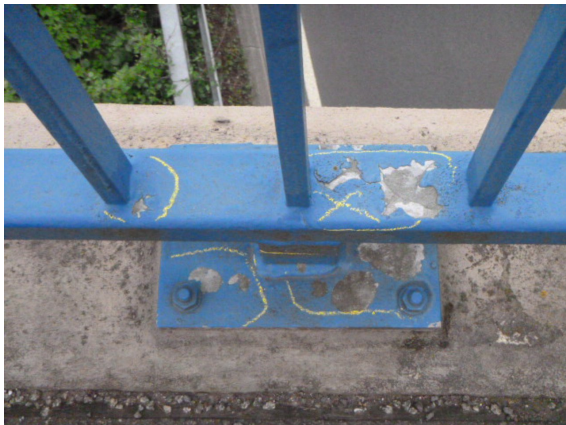
[33] S=0, V=0, D=1 BSP-ID 231-23

Füllstabgeländer, Beschichtung, Stellenweise,  
Abgeblättert, Beidseitig, (mit Blasenbildung).

GELÄNDER - BESCHICHTUNG ABGEBLÄTERT

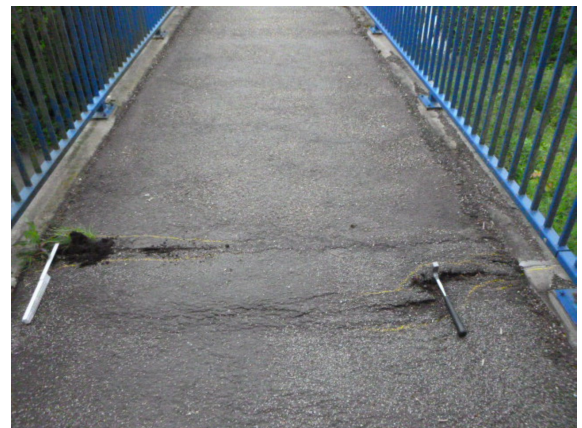
[36] S=0, V=2, D=2 BSP-ID 241-16

Überbau, Gehwegbelag, Bituminöse Baustoffe,  
Vereinzel, Risse mit Belagsausbrüchen, Tiefe: 3,0 cm,  
Vorne und hinten am Bauwerk,  
( an den Übergangsbereichen; und Absackungen;  
Schadens-Flächen: vorne: 2 x (40 cm x 10 cm), hinten:  
0,08 m x 2,0 m ),., Maßnahme {3}

BELAG -GERISSEN MIT BELAGSAUSBRÜCHEN  
UND ABSACKUNGEN

| Bemerkung | <b>[36]: Geh- Radwegbelag in den Übergangsbereichen instandsetzen / erneuern.<br/>[42]: Gesimsfugen instandsetzen.</b> | |
