# Bauwerksbuch

nach DIN 1076

Bauwerksname **Gehweg Heideblick / B54**

Stadium: **Bauwerk unter Verkehr, Erneuerung/Ersatzneubau in Planung**

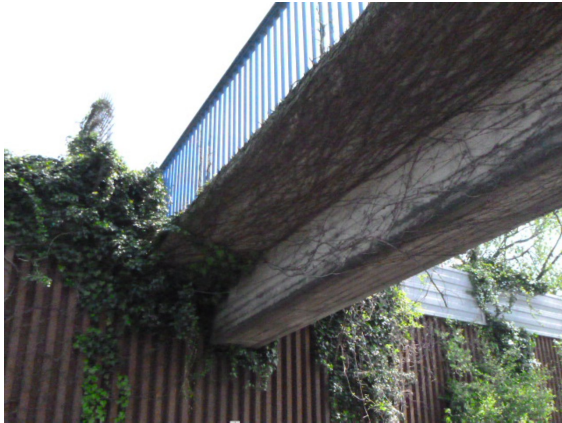
ÜBERBAU -BEWACHSEN

[24] S=0, V=0, D=2 BSP-ID 001-05

Überbau, Beton, Großflächig, Bewachsen, 3-tes Feld, Osten, Unterseite, Schadenserweiterung, (mit Kletterpflanzen einschl. Geländer)., Maßnahme {1}, Bild:ÜBERBAU -BEWACHSEN

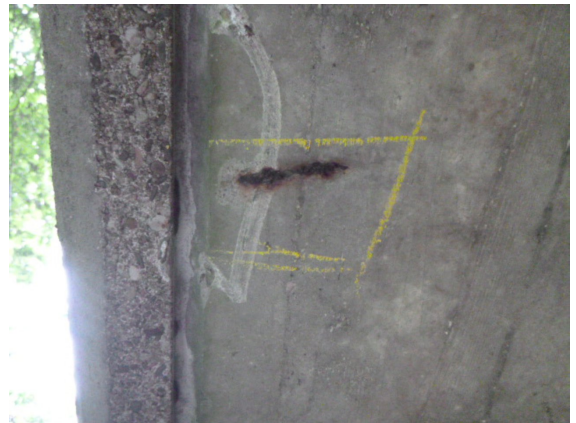
Kragarm -BETON- ABPLATZUNG MIT FREILIEGENDER BEWEHRUNG

[38] S=0, V=0, D=1 BSP-ID 002-02

Kragarm, Beton, Vereinzelt, Abplatzung mit freiliegender Bewehrung, 1-tes Feld, ---, SW, Unterseite, Bild:Kragarm -BETON- ABPLATZUNG MIT FREILIEGENDER BEWEHRUNG

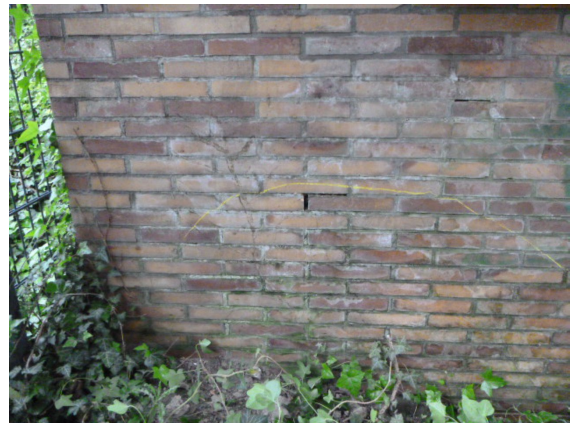
WDL -AUSSINTERUNGEN

[34] S=0, V=0, D=1 BSP-ID 027-07

Widerlagerwand, Verblendmauerwerk, Bereichsweise, Aussinterung, Widerlager hinten, Links, Bild:WDL -AUSSINTERUNGEN

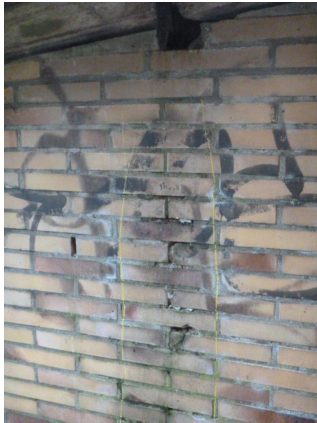
FLÜGEL SW -GERISSENES  
VERBLENDMAUERWERK

[37] S=0, V=0, D=1 BSP-ID 027-10

Flügel, Verblendmauerwerk, Bereichsweise, Gerissen,  
Widerlager vorn, Beidseitig,  
( vereinzelt Fugen offen ), Bild:FLÜGEL SW  
-GERISSENES VERBLENDMAUERWERK

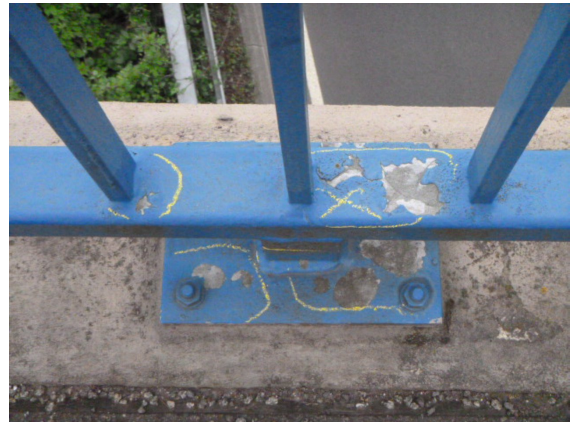
GELÄNDER - BESCHICHTUNG ABGEBLÄTERT

[33] S=0, V=0, D=1 BSP-ID 231-23

Füllstabgeländer, Beschichtung, Stellenweise,  
Abgeblättert, Beidseitig, (mit Blasenbildung),  
Bild:GELÄNDER - BESCHICHTUNG  
ABGEBLÄTERT

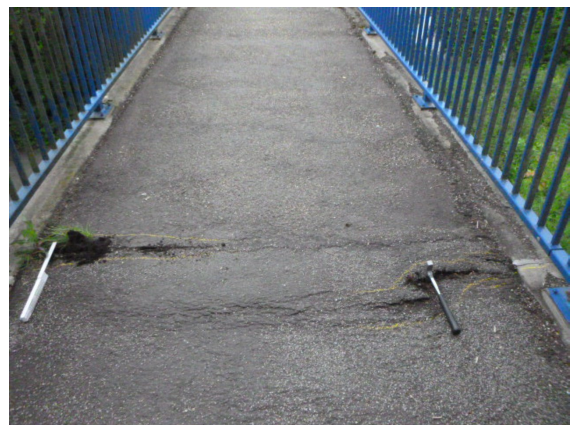
BELAG -GERISSEN MIT BELAGSAUSBRÜCHEN  
UND ABSACKUNGEN

[36] S=0, V=2, D=2 BSP-ID 241-16

Überbau, Gehwegbelag, Bituminöse Baustoffe,  
Vereinzelt, Risse mit Belagsausbrüchen, Tiefe: 3,0 cm,  
Vorne und hinten am Bauwerk,  
( an den Übergangsbereichen; und Absackungen;  
Schadens-Flächen: vorne: 2 x (40 cm x 10 cm), hinten:  
0,08 m x 2,0 m ), Maßnahme {3}, Bild:BELAG  
-GERISSEN MIT BELAGSAUSBRÜCHEN UND  
ABSACKUNGEN
